Lavoir Saint-Saturnin

Rapport de chantier de restauration

Août à octobre 2020

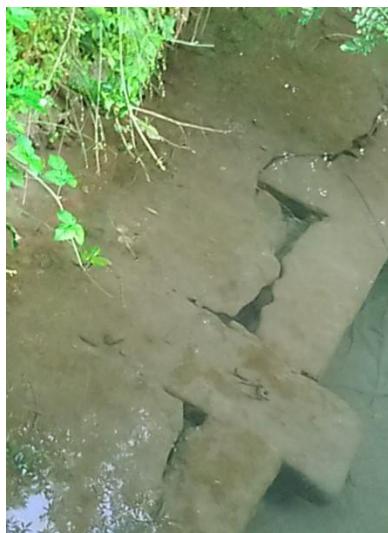
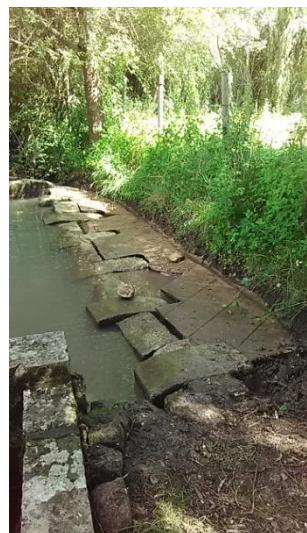
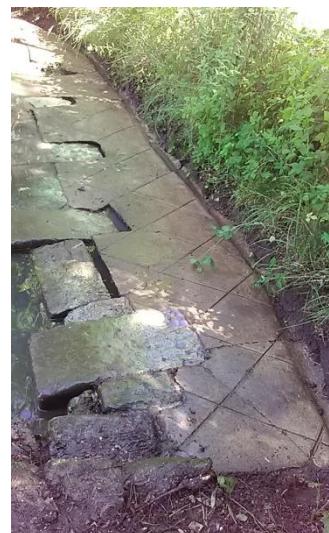
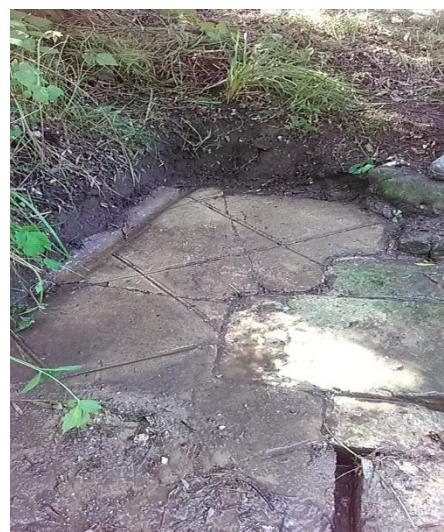
Photos 2019

- Deux hauteurs de pierre de lavage, un côté pour la marée basse et son opposé pour la marée haute.
- Bordures réalisées en béton, perte des alignements et des niveaux des pierres de lavage. Sur la bordure de gauche les pierres intermédiaires aux pierres de lavage sont remplacées par du béton. Le capteur n'est plus dans son axe et a perdu son niveau et une partie de son couronnement.
- Le lavoir ne possède pas de fond solide et est rempli de vase et de terre. Et son exutoire n'existe quasiment plus.

Suite à cette intervention nous avons pu proposer des choix de restauration et les proposer à la fois à la commune et à la fondation du patrimoine. Ceux ceci ont été soumis à l'UDAP qui a pu les corriger et valider l'ensemble.

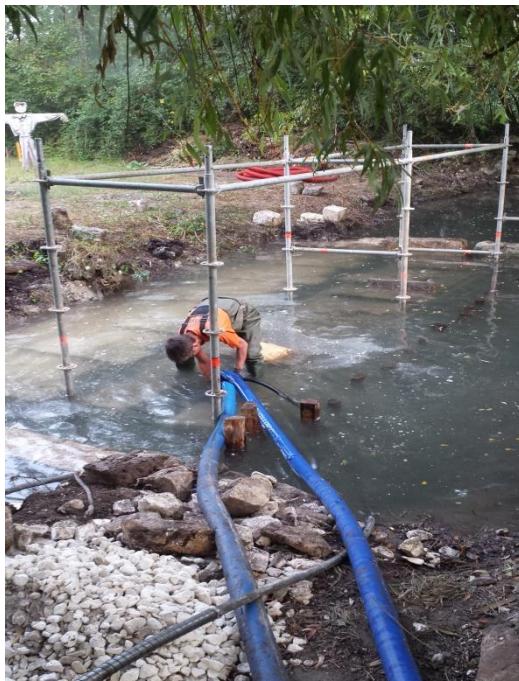
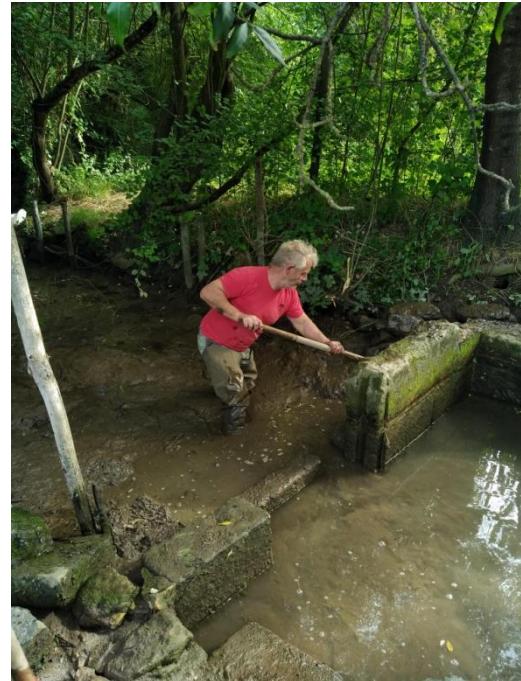
Celles sur le côté gauche étaient posées sur un mortier de ciment et les assises de moellons situées sous la partie de droite étaient également hourdées au mortier de ciment.

Nous avons commencé en éliminant toutes les parties en béton présentes sur le lavoir, soit les bordures de gauche et de droite. Nous avons ensuite évacué un maximum de vase et de tourbe sur les abords, puis déposé les pierres de lavage existantes de chaque côté.

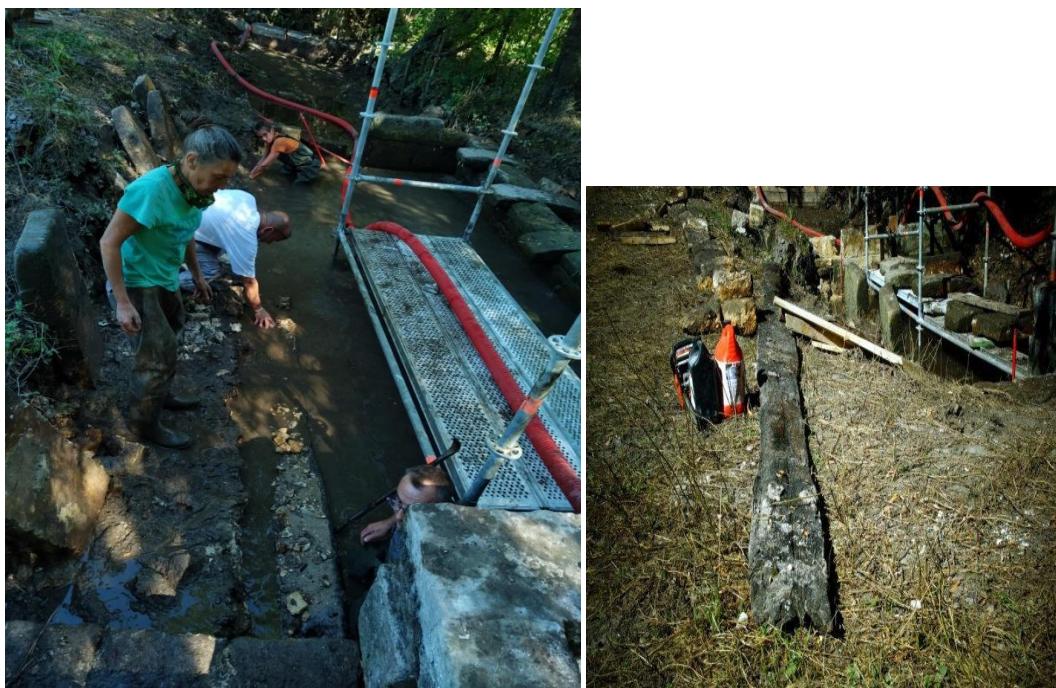
Lors de cette opération et à force de tenter de faire baisser le niveau du bassin (les deux pompes permettant d'évacuer 150 m³/heure), le niveau de l'eau fut suffisamment bas pour que nous puissions observer que les assises de moellons étaient posées sur une fondation bien particulière..., celle-ci étant une semelle réalisée avec une planche de chêne posée sur pieux immergés.

Suite à cette découverte, nous avons sondé l'autre côté et nous avons pu constater la présence de deux restes de planches cassées et de pieux mais cette partie était enfouie dans la maçonnerie au mortier de ciment. Nous avons trouvé des restes de pieux alignés à hauteur des pierres de lavage et également parsemés au fond du bassin.

Après nous être documentés sur les constructions sur pieux immersés (Système de fondation sur pieux bois : une technique millénaire pour demain, Jérôme Christin :<https://tel.archives-ouvertes.fr/file/index/docid/878972/filename/doc00016003.pdf>), nous avons décidé de reconstruire les semelles de fondation du lavoir comme à leur origine.

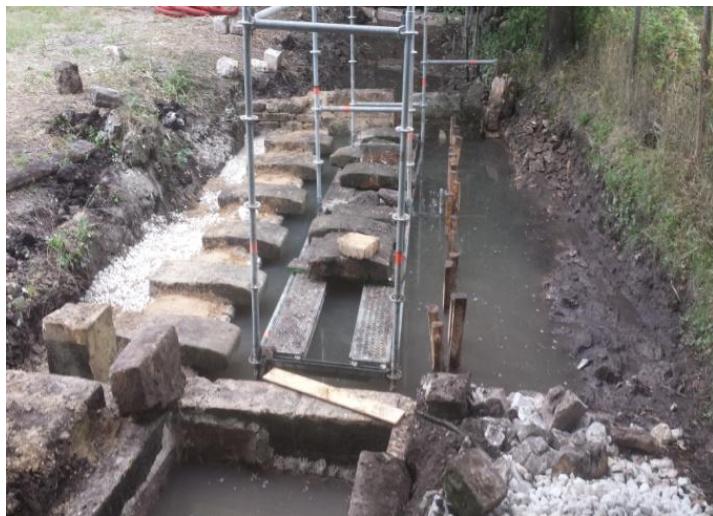
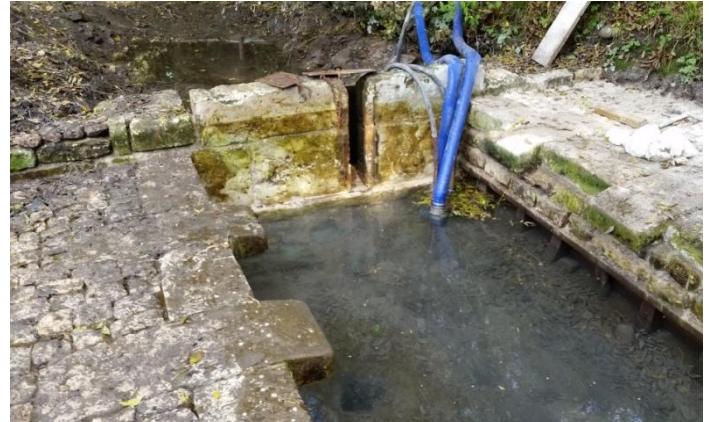
En effet, nous avons constaté que le capteur avait bougé avec le temps mais surtout que l'axe de l'exutoire ne correspondait pas du tout avec celui du capteur. Cependant, sur la partie de l'exutoire encore restante, aucune trace n'a pu nous renseigner sur le positionnement d'origine.

Ces fondations terminées, nous avons retaillé les pierres manquantes sur la partie gauche du lavoir, les avons vieillies et patinées. Avant la pose des pierres de lavage, nous avons réalisé un drain à base de gravier en 20/40 et des chutes de taille, puis les deux assises de moellons à sec.

Ceci étant réalisé, nous avons ensuite pu poser les pierres de lavage en respectant un alignement le plus cohérent possible par rapport à l'ensemble du lavoir.
