Lavoir Saint-Saturnin

Rapport de chantier de restauration

Août à octobre 2020

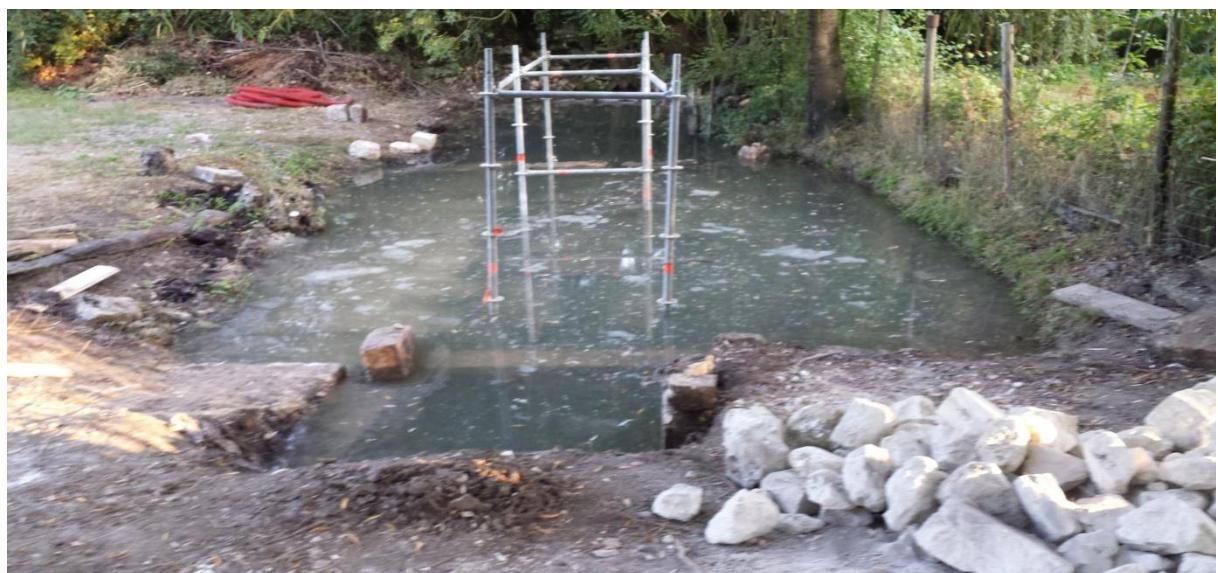
Photo 2020

Malgré cela, du fait de la présence de trop de résurgences à la fois dans le bassin et dans le capteur il n'a pas été possible d'assécher totalement le lavoir. Par exemple : lors des marées hautes (décalées de deux heures par rapport au littoral) il faut compter environ trois heures pour que le niveau baisse suffisamment pour pouvoir intervenir.

La solution finale consista à mettre deux motopompes pour faire baisser le niveau suffisamment pour intervenir.

Mais une fois ce dispositif mis en place et munie de vêtements adaptés à la situation, l'équipe a pu intervenir.

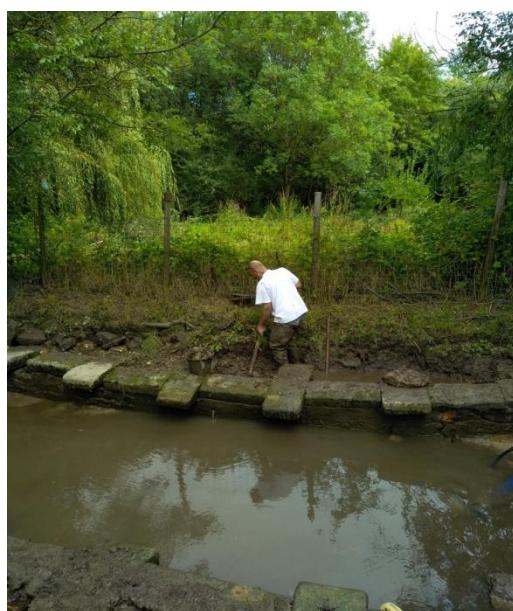
Pour pouvoir repositionner correctement les assises de moellons qui maintiennent les pierres de lavage, il a fallu décaisser les parties dites de bordures remplies de vase et de terre avec quelques gros moellons qui ont servi sans doute de remblais.

Lors de cette opération et à force de tenter de faire baisser le niveau du bassin (les deux pompes permettant d'évacuer 150 m³/heure), le niveau de l'eau fut suffisamment bas pour que nous puissions observer que les assises de moellons étaient posées sur une fondation bien particulière..., celle-ci étant une semelle réalisée avec une planche de chêne posée sur pieux immergés.
